# 2019年度 突哨山人工林間伐報告

NPO 法人もりねっと北海道

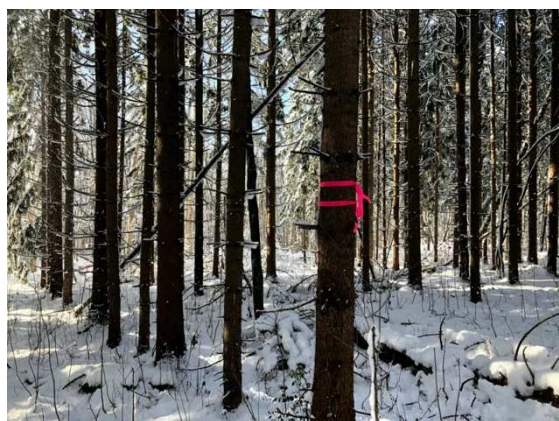
間伐前

面積0.18haのごく小さい人工林エリア。樹種はヨーロッパトウヒ。  
長期未手入れで成長不良木が多い。胸高直径14～30センチ。  
今回は優良木を残す30%程度の定性間伐を行った。今後、成長の経過を観察しながら混交林化を目指す。

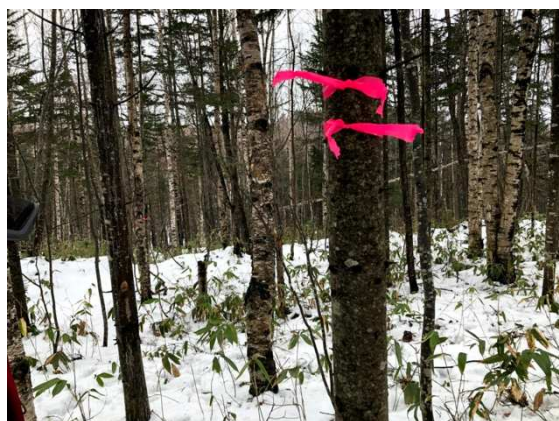
間伐前

長期未手入れのトドマツ人工林。植林したトドマツの成長が悪く、シラカンバを中心に広葉樹が多く混在している。このエリアでの対象面積は0.6ha。  
優良な広葉樹を残すように、その周囲のトドマツを中心に間伐を行った。

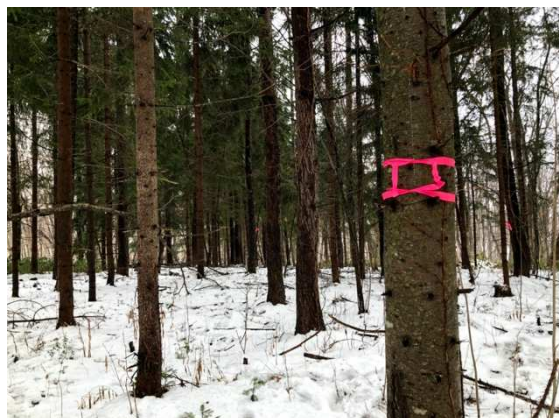
間伐前

ガイドマップ「D」付近の遊歩道沿い。

樹高20m以上のカラマツの下にトウヒが混在している。

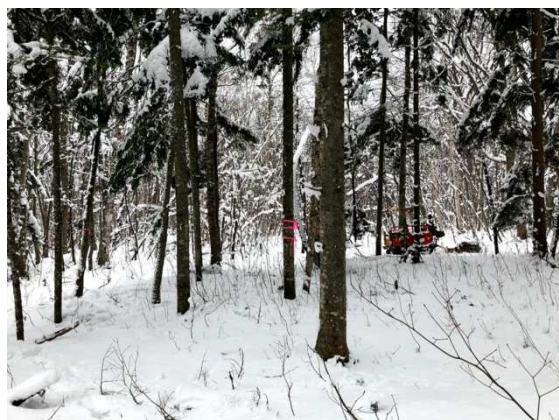
間伐前

扇の沢分岐地点南側のごく狭い人工林エリア。森林データではこの場所は広葉樹林となっているため詳しい来歴は不明。

現状はトドマツとトウヒを中心とした人工林。密生しているわけではない。シラカンバやミズナラ、イタヤカエデが数本入り込んでいる。

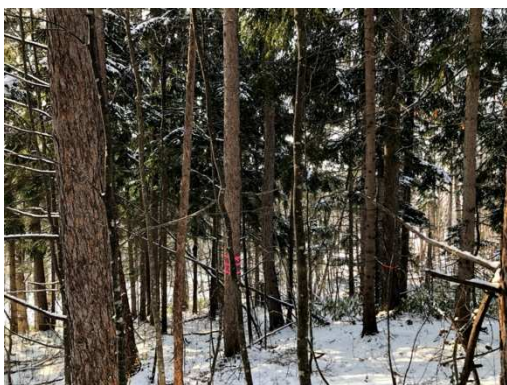
間伐前

頂上西側に位置する。森林データによると56林班は59年生のヨーロッパトウヒ、57林班は83年生のカラマツとなっている。現状は大きなカラマツの中にややトウヒが混ざり、競争に負け枯れた針葉樹の間にアズキナシやイタヤカエデなどの広葉樹が多く入り込んでいる。自然淘汰による混交林への移行過程にある。場所によって疎密の差があり、密生している場所を中心に30%程度の定性間伐を行った。
