(3) 遊歩道の草刈りについて

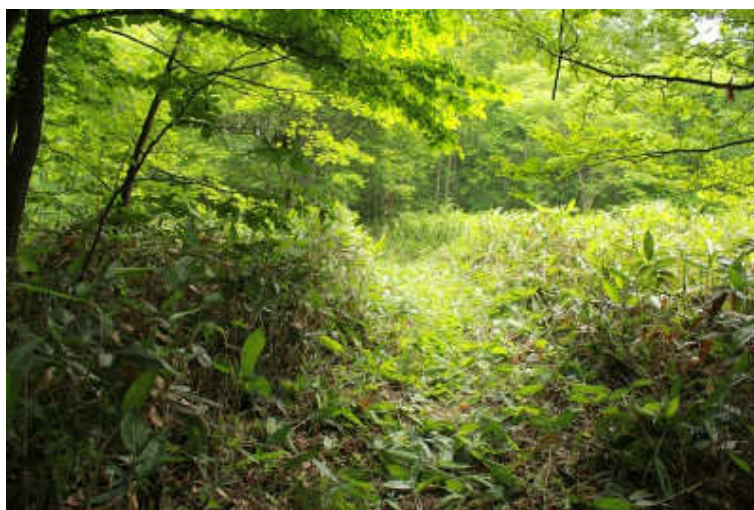
図1

刈り方は遊歩道から遠くなるほど斜め上に上がるようにしています。

ガイドマップ10番のこもれびの道幅は110cmほどと細めで、現在はこの道幅を意識して刈っているため、図1のようにこの場所は例外的に細い幅で刈っています。
