町道北5線道路（鷹栖東鷹栖比布線）環境調査資料

1. 事業概要と予定箇所

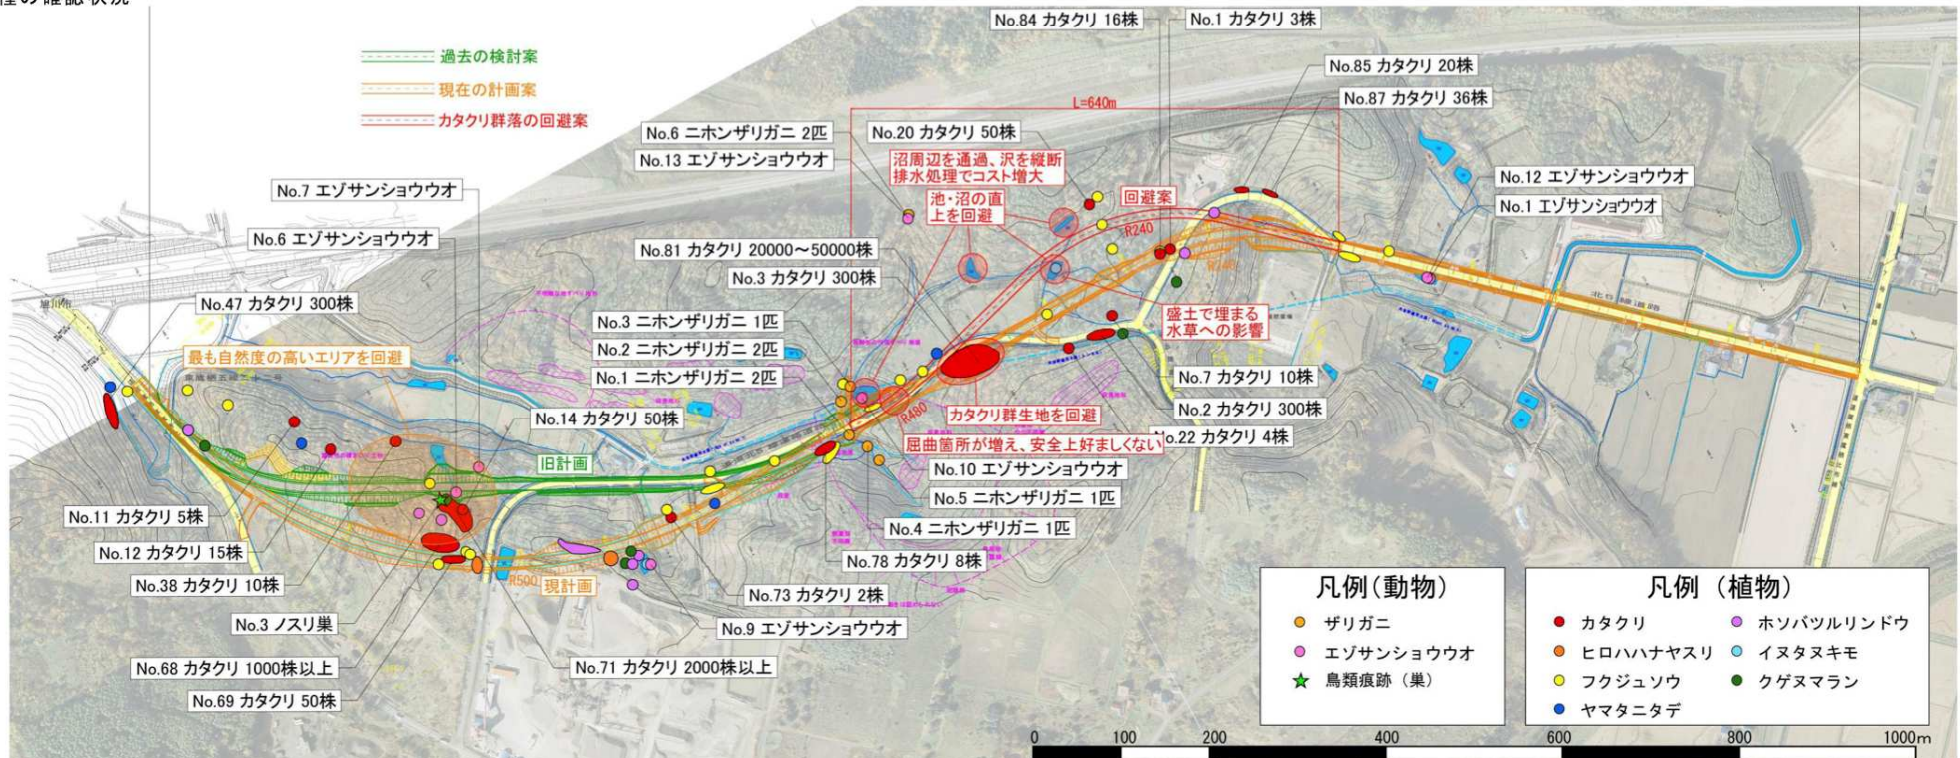
●貴重種の確認状況

施工範囲内での生息確認

貴重植物 7 種

8. ニホンザリガニ

9. エゾサンショウウオ

▶貴重植物 7 種、ザリガニ、サンショウウオの保全対策が必要（移植・回避など）。
