一般国道40号比布トンネル建設にともなう環境調査について

旭川開発建設部 旭川道路事務所 ○小林 知恵
 中島 州一
 原田 則男

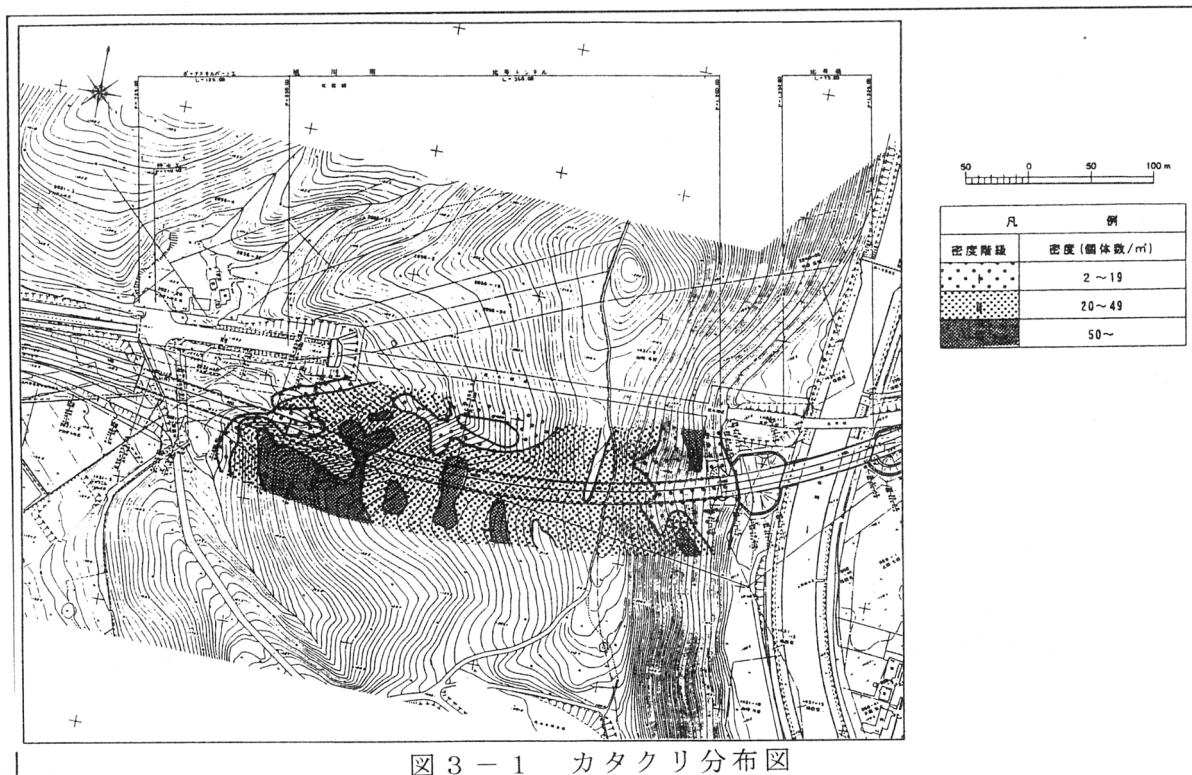
図3-1 カタクリ分布図

カタクリの分布状況は表3-1に示すとおり、分布密度を3階級に分けて区分した。カタクリは調査地のほぼ全域に分布していた(図3-1)。旭川側斜面は比較的密度が高く、比布側斜面は低い傾向にあった。特に旭川側の尾根上の分布密度は高く、57.8個体/ m^2 であった。また、ササが多い立地にも低密度(11.8個体/ m^2)で分布しているが、開花個体は少なかった。

突哨山周辺はエゾイタヤーシナノキ林、溪畔林、人工林が主な植生となっており、カタクリはほぼ全域に分布していることがわかった。新トンネルの旭川側坑口付近にも分布が見られ、工事に伴い生息地の一部が消失することになる。試験移植により、突哨山地域のカタクリは、生息している表土とともに根に損傷を与えない程度のサイズのブロックで移植を行うと、雑草の侵入が少なく移植地での再生産が可能であり、作業効率もよいことがわかった。このことから、移植を行うことで施工による環境への影響を緩和し、カタクリの生息環境を保全する方向性が示された。

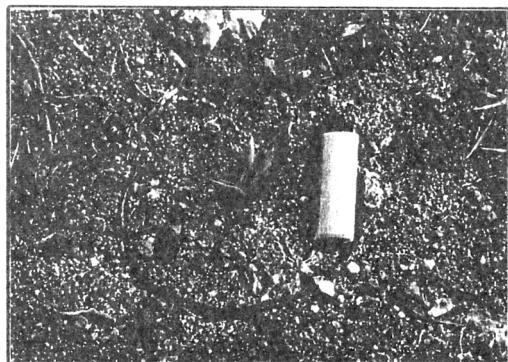
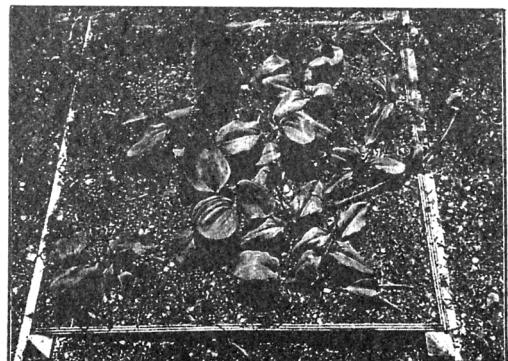
写真4-1 移植形態

起こして移動するもの（単株移植）の2タイプとした（写真4-1）。ブロックの大きさは50cm×50cmと20cm×20cmの2タイプで行った。掘り起しの深さは鱗茎を含む30cm程度までとした。単株で掘り取った鱗茎は水はけをよくするために、底面と側面に穴の空いたポットに入れて圃場に植えた。

移植形態としてカタクリを土壤ごと移動するもの(ブロック移植)と、鱗茎だけ堀り

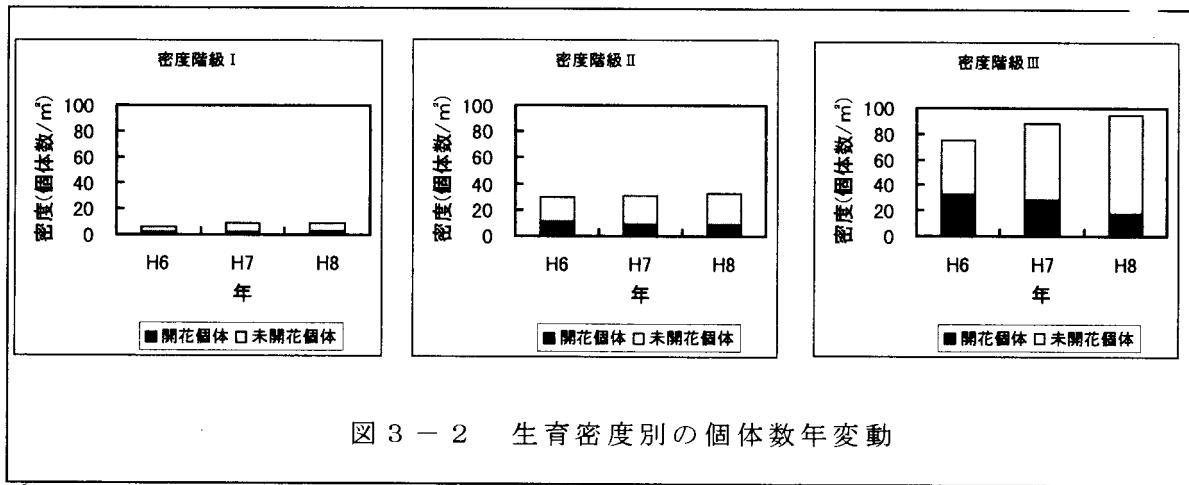
図 3-2 生育密度別の個体数年変動

生育密度別の開花個体、未開花個体の個体数年変動を図3-2に示す。

密度I、IIのプロットとともに密度の年変動は少なく、約7個体/ m^2 と30個体/ m^2 で一定していた。開花個体数もほとんど変化していなかった。密度IIIのプロットでは密度が年々増加しており、平成6年には75.1個体/ m^2 から、平成8年には95.3個体/ m^2 となっていた。開花個体は減少傾向にあり、平成6年は31.9個体/ m^2 であったが、平成8年には17.0個体/ m^2 となっていた。

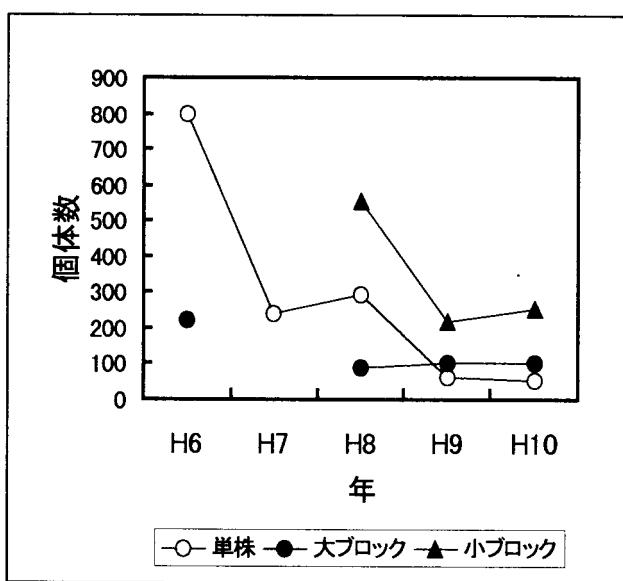
図4-1 移植方法の違いによる個体数の変動

単株移植をしたカタクリは平成8年から平成9年にかけて、291個体から64個体へ急激に減少している（図4-1）。この頃から、圃場へは牧草を主体とした雑草が侵入しはじめており、カタクリの生育環境が悪化してきていることが考えられる。

大ブロックによる移植では、個体数が平成7年から8年にかけて約半分に減少していた（図4-1）。その後、徐々に個体数は増加傾向にあった。ブロック移植をした区には雑草の侵入が少なく、カタクリを競合することは少なかった。そのため、単株移植より生存率は高く、個体数が安定していた。しかし、ブロックが大きいため、移植作業が困難であることが示唆された。

小ブロック移植による方法では、個体数が平成8年から9年にかけては、552個体から216個体と約半分に減少したが、平成9年から平成10年にかけては216個体から25

3個体に増加していた(図4-1)。

4年間の追跡調査の結果、単株移植地では徐々に周辺部の雑草が侵入し、その雑草の増加した圃場ではカタクリの出芽率が落ちる傾向がみられた。ブロック移植した圃場は雑草の侵入が少なく、出芽数も落ち込むことはなかった。これはカタクリの周辺に土をつけたままなので、根の損傷が少なくカタクリの生育に与える影響が少ないこと、突哨山の土壤pHが低いため、雑草類が侵入しづらいことが考えられる。以上のことから、カタクリは、自生地の土壤をつけたままブロック移植を行うと、雑草の侵入を防ぐ効果があり、移植に有効であることがわかった。カタクリの根はブロックの大きさを大きくするほど損傷を受けづらくなる。しかし、移植のブロックを大きくするほど、作業効率は悪くなる。今回の試験結果では20cm×20cm程度のブロックでも再生産が行えるほどの生育状況を期待することができたため、小ブロックによる移植が有効と考えられる。
