一般国道40号比布トンネル建設に伴う環境修復について  
 - 自然環境復元をめざして -

旭川開発建設部 旭川道路事務所 ○本間 強  
 鈴木正彦  
 岩渕政紀

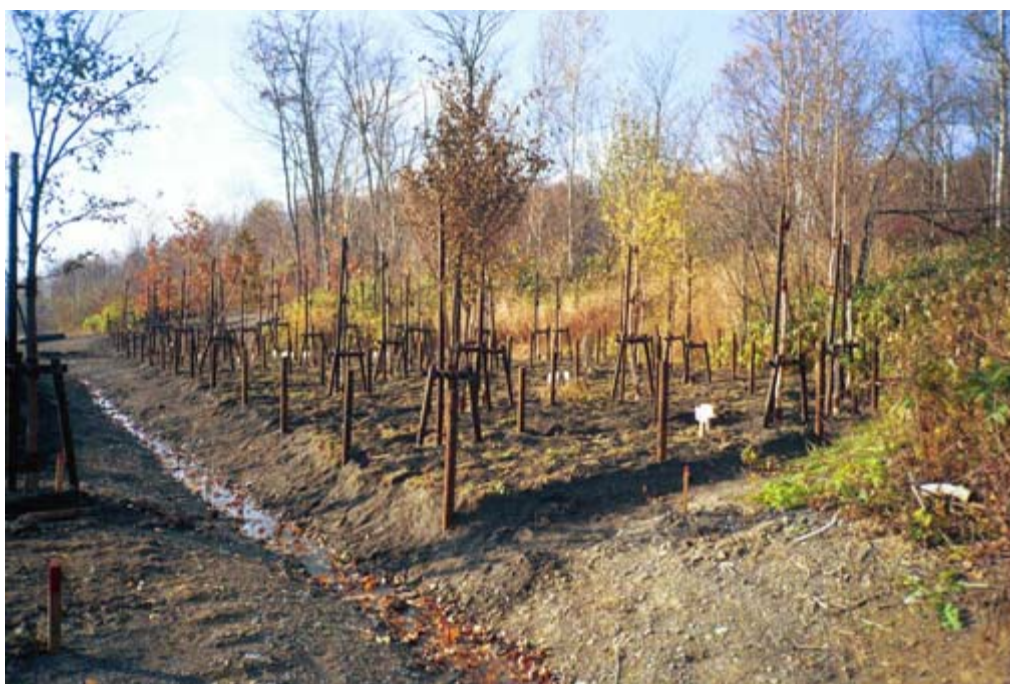
自然復元箇所（森林性植物が生育できるように、樹木を植栽している）

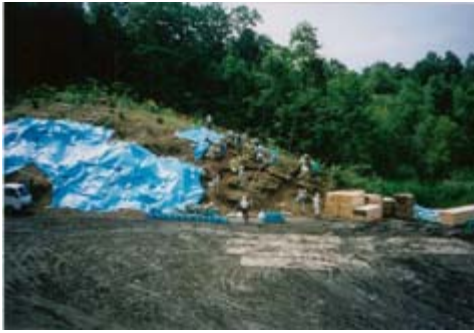
① トンネル坑口部での掘り取り作業

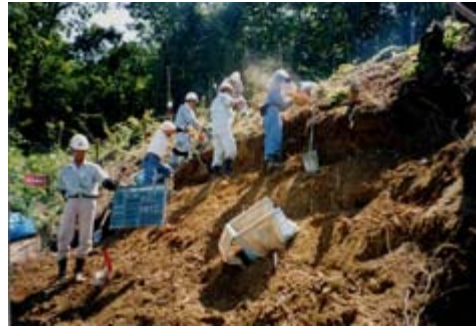
② 改変部からの土壌の切出し

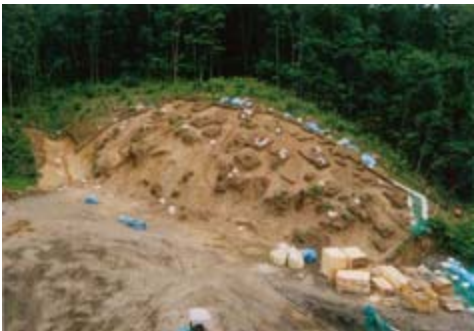
③ 掘り取り作業終了（樹木の根の部分は残っている）

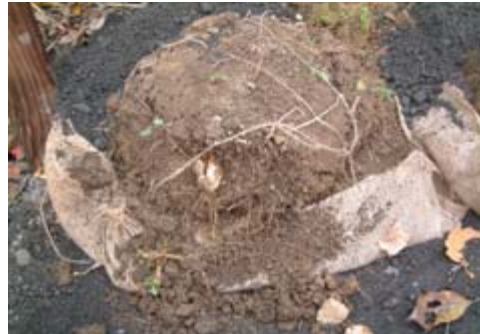
④ 麻袋での移動

移植作業は平成 11 年 8 月に行った。移植方法はブロック移植とし、土壌を 30cm×30cm×30cm 程度の大きさに切り出し、麻袋に入れて移動した（写真 4-1）。

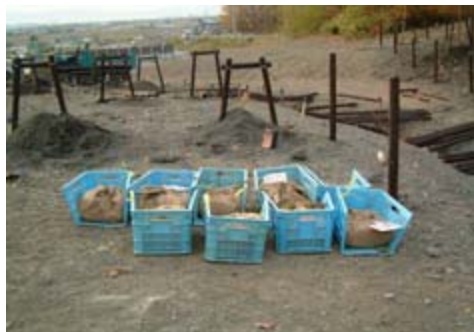
⑤ 移動用ケース

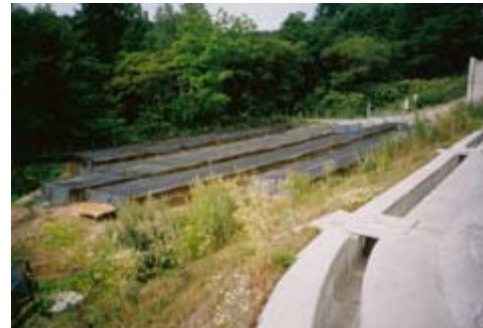
⑥ 移植先での養生状況

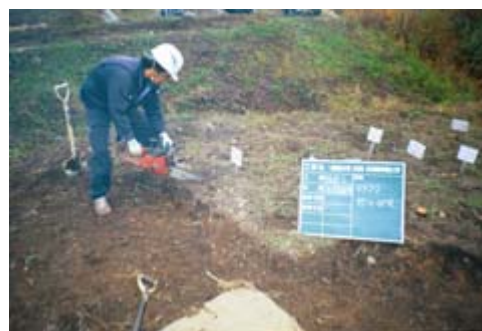
⑦ 再移植のための土壌の切出し

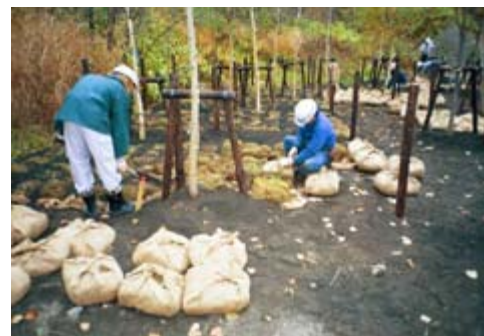
⑧ トンネル坑口部における再移植作業中
