道路建設における環境回復の取組について
－地域資源であるカタクリの群生を守る－

旭川開発建設部 旭川道路事務所 ○日高 俊文
武田 祐輔

はじめに

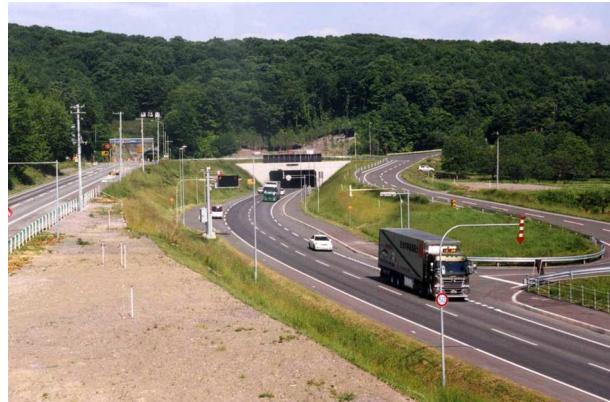
写真-1 完成後の比布トンネル(旭川側)

一般国道40号の旭川市と比布町の境界に位置する現在の比布トンネルは、老朽化の進んだ旧トンネルを替えるため、平成13年度に新たなトンネルとして建設された。(写真-1)

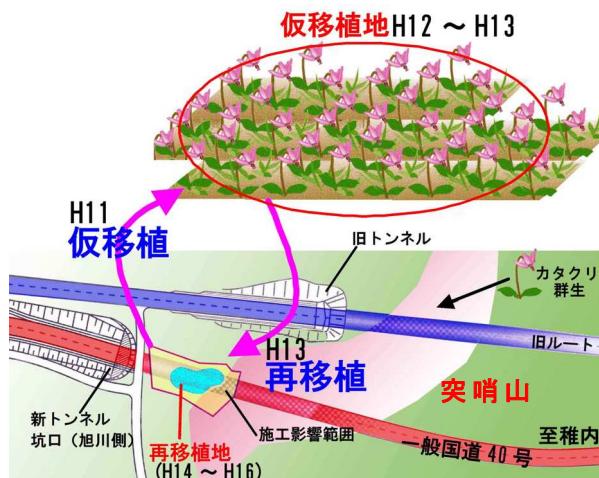
図-1 移植経緯

現地の植生については図-1に示すように、平成11年度に土壤をブロック状(30cm×30cm)に切り出し、現地から仮移植地へ移植を行い、平成13年度に仮移植地から現地に再び移植を行い、以降3年が経過している(写真-2)。移植後の生育状況を把握するための調査区として1m四方の方形区を40箇所設定した。調査は自生種であるカタクリ、エゾエンゴサク、マイヅルソウ、ニリンソウを対照とし、個体数、個体

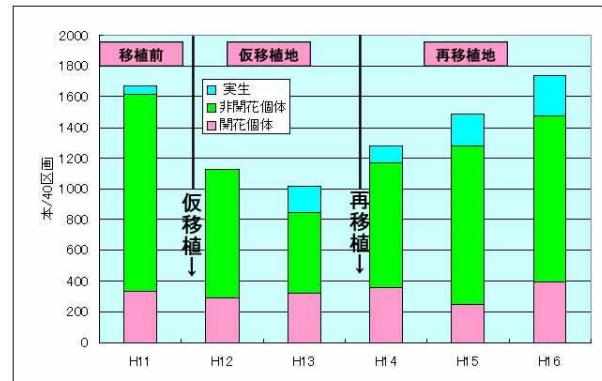
図-2 カタクリ個体数の経年変化

カタクリの経年的な個体数の変化を図-2に示す。移植前の平成11年度から、仮移植を行った平成12、13年度は大きく個体数を減らしているが、現地に再移植された平成14年度以降は、年ごとに個体数の増加が見られ、平成16年度には、ほぼ移植前の個体数にまで回復している。また、実生の割合が高くなっている。移植前の状況を上回っている。

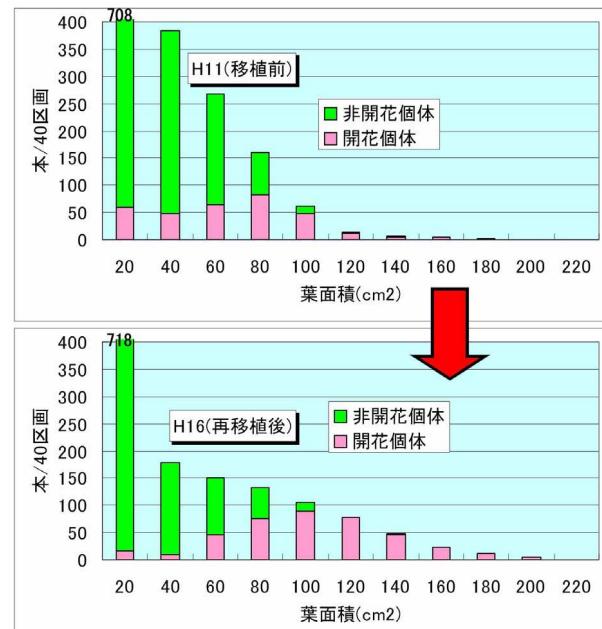
図-3 カタクリ葉面積分布状況(H11とH16比較)

図-3には、カタクリの葉面積分布状況について11年(移植前)と16年(再移植後)の比較データ示す。移植前(自然状態)での葉面積は 60cm^2 以下の個体が非常に多い。それに比べて移植後の平成16年度では $20\sim40\text{cm}^2$ の個体が少なく、平成11年度の半分程度である。群生構造を回復させるためには中サイズの個体を増加させる必要がある。

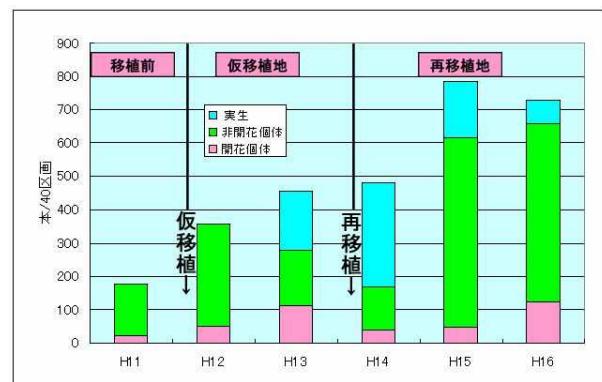
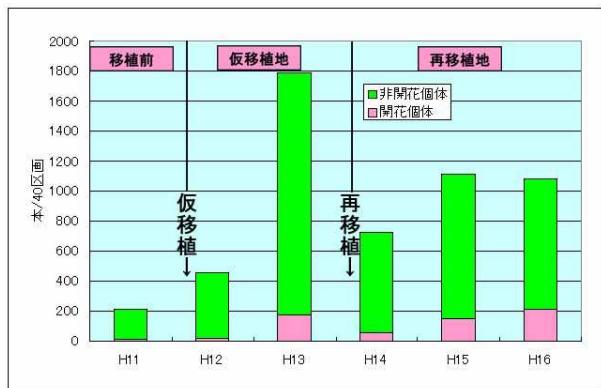
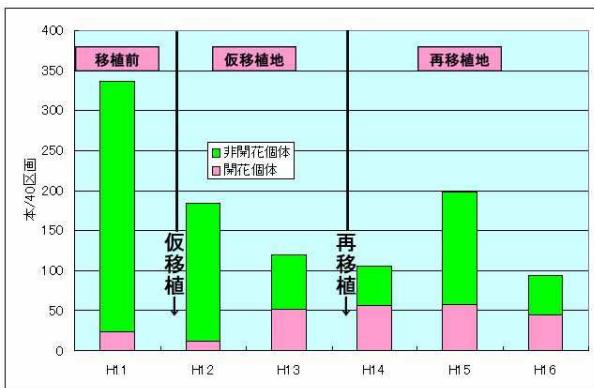
エゾエンゴサク、マイヅルソウ、ニリンソウの3種の経年的な個体数変化を図-4~図-6に示す。エゾエンゴサク、マイヅルソウについては、若干傾向は異なるものの概ね個体数は増加の傾向を見せており、移植前の個体数を大きく上回っている。これは、現地植栽の樹冠が未発達なため光環境が好転していることが原因と考えられる。一方、ニリンソウは移植後減少しており、移植前に對し個体数の回復は遅れている。

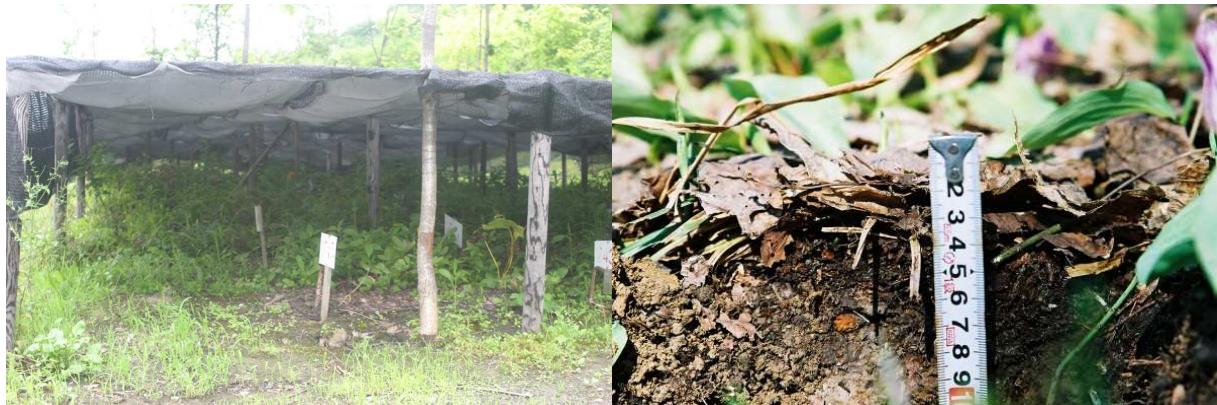
現在の移植地は、土壤自体は移植前と同様な状態であるが、移植前に存在した樹木及びそれにより生じる日陰が大きく減少している。そのため日光を好む雑草類の侵入が多く、月1回程度の人工的な除草が不可欠な状態である。以前の森林環境を再現するため樹木の植栽は行っているが、樹冠の発達までにはまだ相当の時間経過が必要なため、現在は寒冷紗を用い人工的な日陰を作っている（写真-3）。平成15年度からは、森林内を再現するリター（落ち葉）マルチ（写真-4）を実施している。リター

写真-3 寒冷紗

写真-4 リターマルチ

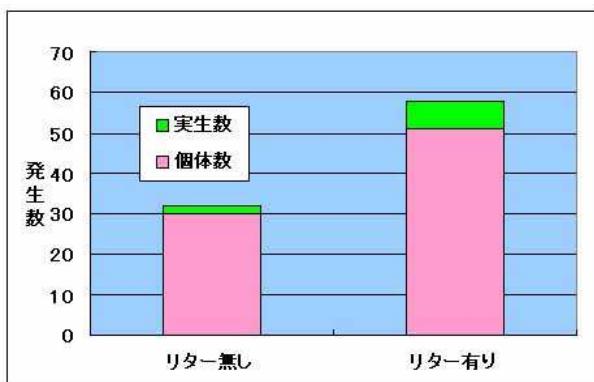
図-7 リターマルチ効果

マルチ実施区と対照区（リターマルチを実施しない）の比較結果を図-7に示す。リターマルチ実施区については、対照区と比較してカタクリの個体数、実生とともに増加傾向がみられる等、群生構造復元に有効であると思われる。

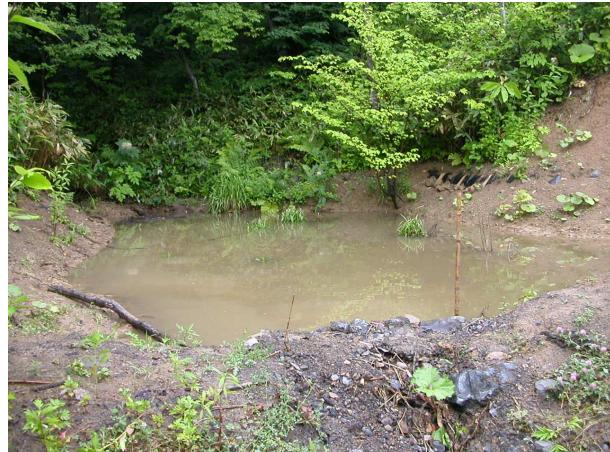
写真－5 人工産卵池

トンネル工事にともないエゾサンショウウオが産卵に使用していた池が一部消失したため、トンネル工事完了時にエゾサンショウウオ人工産卵池(約50m² 写真－5)を造成し、平成14年春から人工産卵池におけるエゾサンショウウオ産卵状況を追跡調査している。また、比較のため近接する既存の産卵池を対照池(約300m²)として同時に調査を行っている。調査方法は、卵塊を目視にて確認し、幼生については人工産卵池と対照池の成長段階を比較するために無作為に各50個体程度捕獲し個体のサイズを測定した(写真－6)。

人工池造成以降、毎年卵塊が確認されており産卵池として活用されていることが伺える。(図－8)には捕獲した幼生サイズの分布を示す。調査結果によると人工池の方が成長の度合いが自然状態である対象池に対しだきくなっている。池の水温を測定したところ、人工池平均20.1°Cに対して対照池14.7°Cと5°C以上の温度差があり、そのことが原因のひとつとして考えられる。人工池の水温上昇については、その面積・水深が対照池に比べて小さいこと、樹木による日光の遮蔽が少ないと等が原因と思われる。なお、これによるエゾサンショウウオへの悪影響は無いと思われるが、過度の水温上昇及び渇水防止のため、土堤嵩上げによる水量の確保等を行っている。

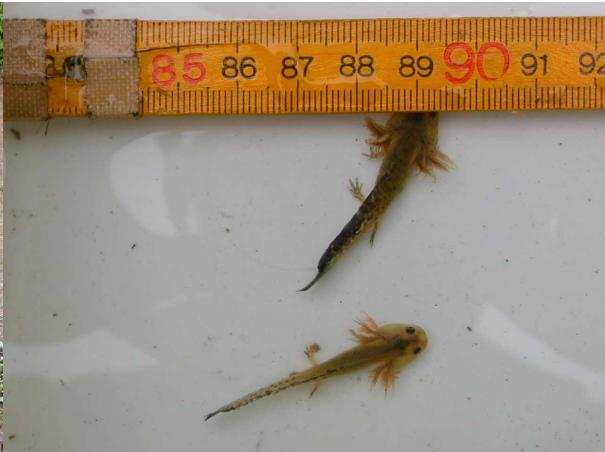
写真－6 エゾサンショウウオ

調査方法は、卵塊を目視にて確認し、幼生については人工産卵池と対照池の成長段階を比較するために無作為に各50個体程度捕獲し個体のサイズを測定した(写真－6)。
